## ÖVERLÅTELSEBESIKTNING Säljklar Total med fuktmätning

### STAFFANSTORP GULLÅKRA 1:45

Sektorvägen 6  
245 35 STAFFANSTORP

2026-07-21

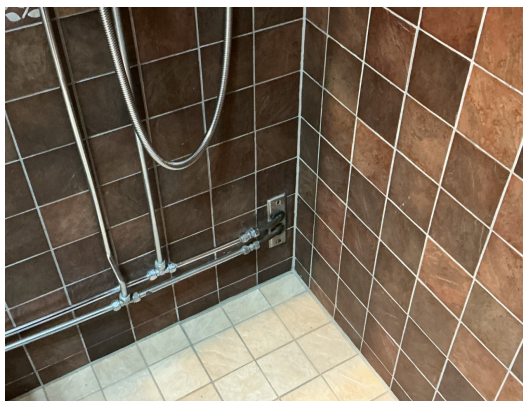
##### **Rör genomföringar i våtzon 1.**

Då rör genomföringar finns i våtzon 1, finns det risk att fukt kan tränga in i angränsande konstruktionen och där orsaka förhöjd fuktstatus. Detta är branschregel sedan år 2007.

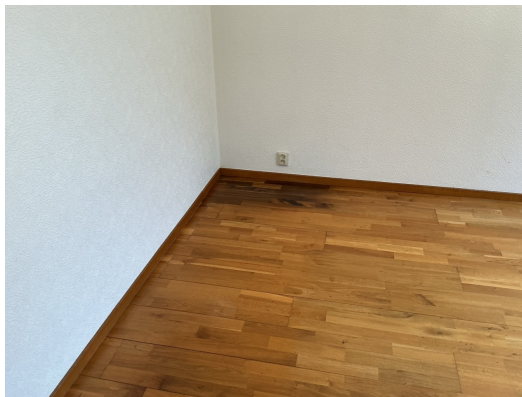
#### **Aktiva missfärgningar.**

Då aktiva missfärgningar har observerats, finns det risk att man har skador i konstruktionen. Kontakt med fackman bör ske för att utreda orsak och omfattning av missfärgningarna.
